# Hodnocení existujících konstrukcí zpráva, příklady

# PŘÍKLAD 1 - PRŮZKUM A HODNOCENÍ OBJEKTU HUDEBNÍHO PAVILONU

## PŘÍKLAD 2 - PRŮZKUM A HODNOCENÍ OBJEKTU VILY

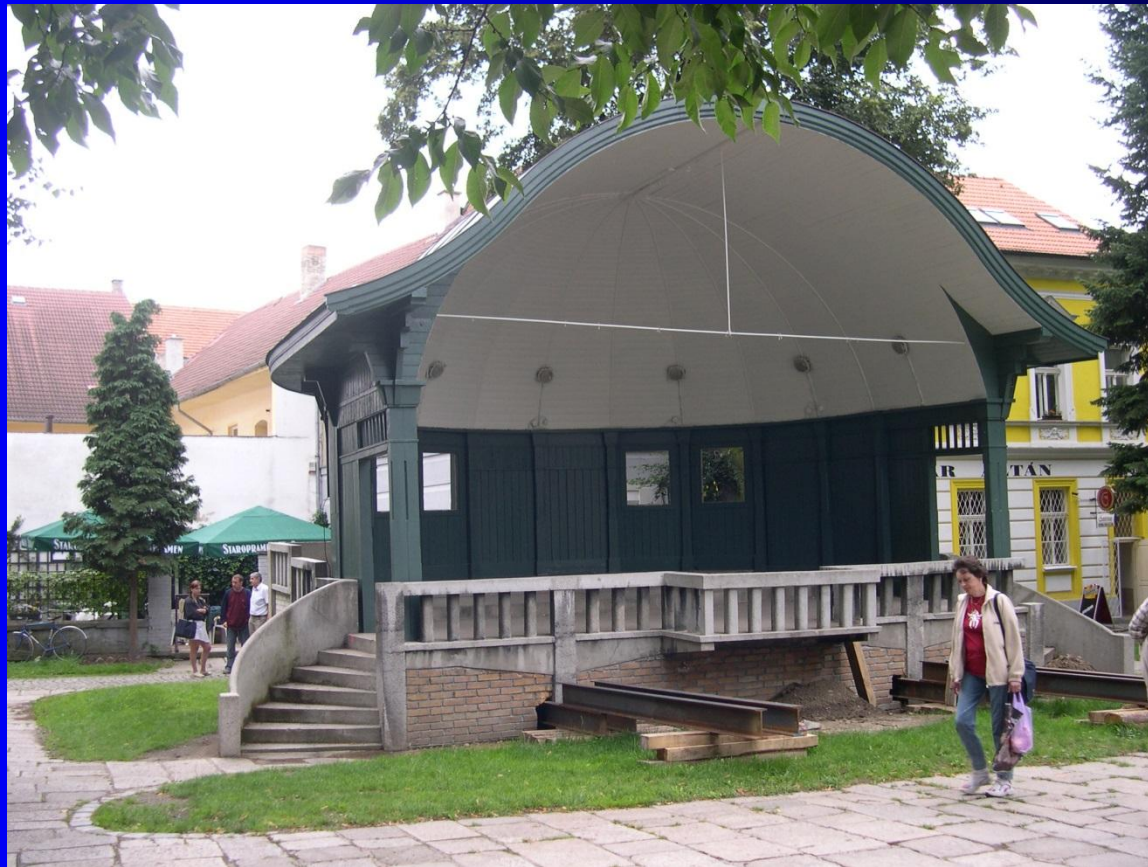
# ČELNÍ POHLED

- **Souhrn**
- Po zahájení rekonstrukce kmenové stoky došlo k poruchám existující konstrukce. Byla provedena předběžná prohlídka existujících konstrukcí. Na čelní straně Hudebního pavilonu došlo k poklesu horní hrany železobetonové desky o cca 130mm. Železobetonový skelet včetně monolitické desky je nakloněný směrem do středu sadů.

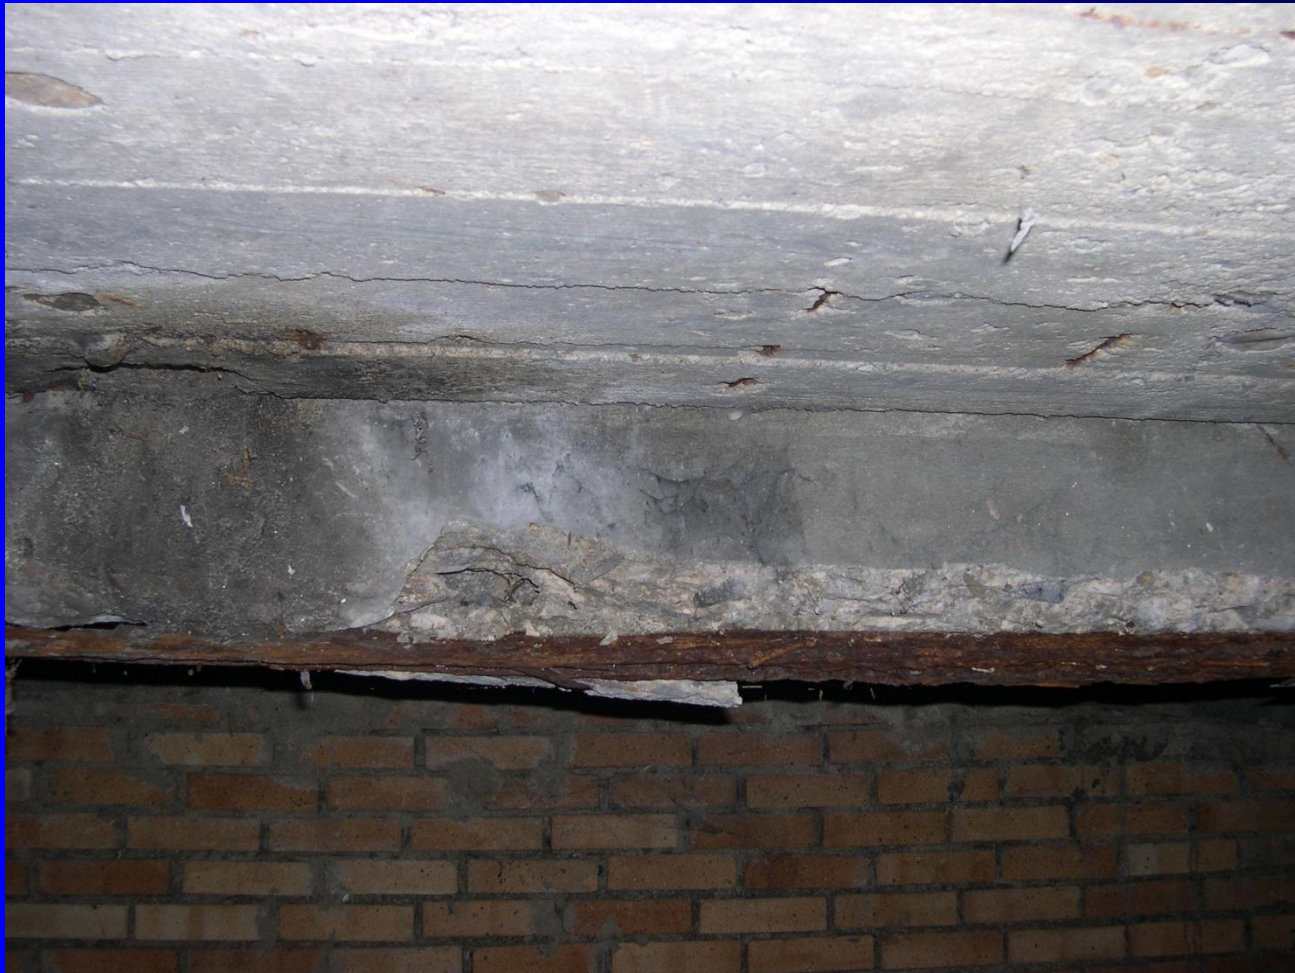
# Poruchy železobetonového průvlaku

- Závěry z předběžné prohlídky:
  - K poklesu čelních základových patek došlo v souvislosti s rekonstrukcí kmenové stoky Palackého sady pomocí razícího štítu v důsledku poklesu podloží.
  - Další poruchy nosných konstrukcí nemají souvislost s rekonstrukcí stoky.
  - K poruchám železobetonových konstrukcí došlo vlivem působení vlhkosti v uzavřeného prostoru pod železobetonovou deskou

- Na základě předběžné prohlídky je navrženo provizorní přemístění dřevěné konstrukce pavilonu a demolice existující železobetonové konstrukce včetně založení. Po dokončení rekonstrukce kmenové stoky bude provedena nová železobetonová konstrukce navržená dle platných norem.
- Návrh této konstrukce bude součástí samostatné projektové dokumentace. Po provedení navržené železobetonové konstrukce bude původní dřevěná konstrukce osazena a kotvena k této konstrukci
