# Hodnocení existujících konstrukcí zpráva, příklady

# PŘÍKLAD 1 - PRŮZKUM A HODNOCENÍ OBJEKTU HUDEBNÍHO PAVILONU

## PŘÍKLAD 2 - PRŮZKUM A HODNOCENÍ OBJEKTU VILY

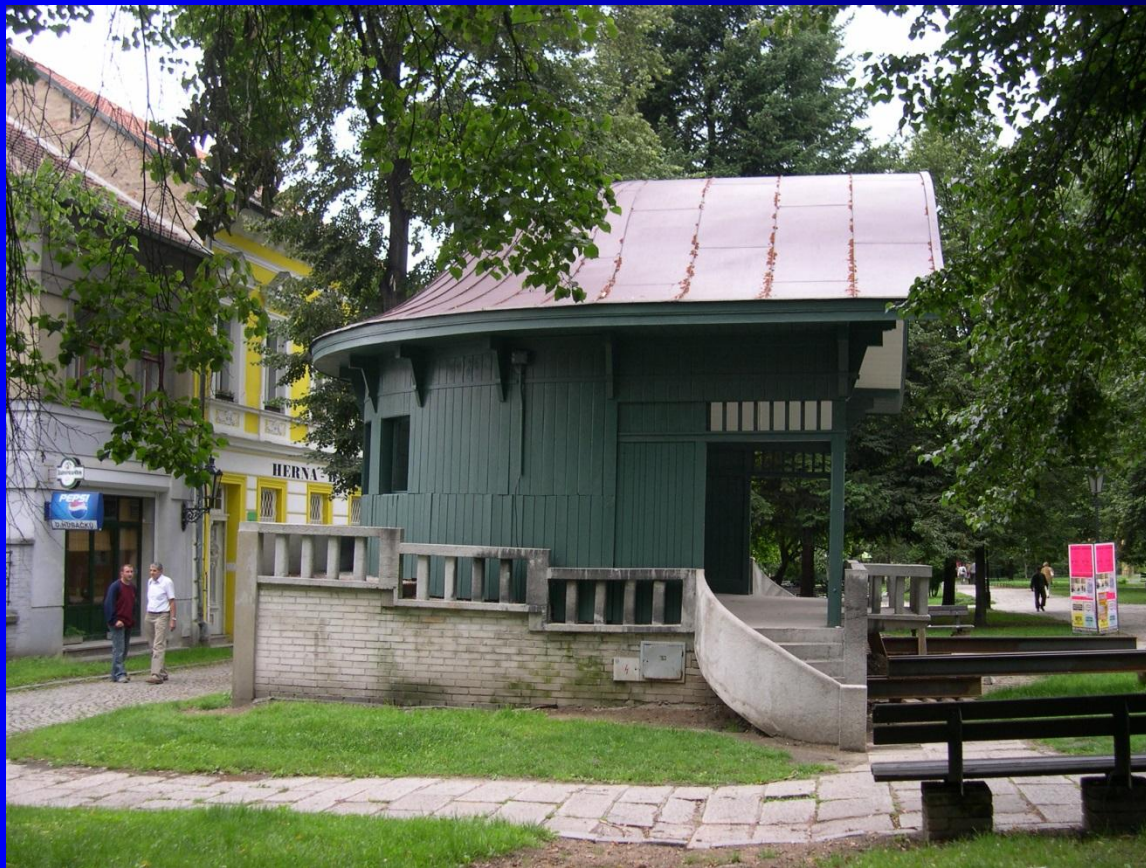
# BOČNÍ POHLED

- **Souhrn**
- Po zahájení rekonstrukce kmenové stoky došlo k poruchám existující konstrukce. Byla provedena předběžná prohlídka existujících konstrukcí. Na čelní straně Hudebního pavilonu došlo k poklesu horní hrany železobetonové desky o cca 130mm. Železobetonový skelet včetně monolitické desky je nakloněný směrem do středu sadů.

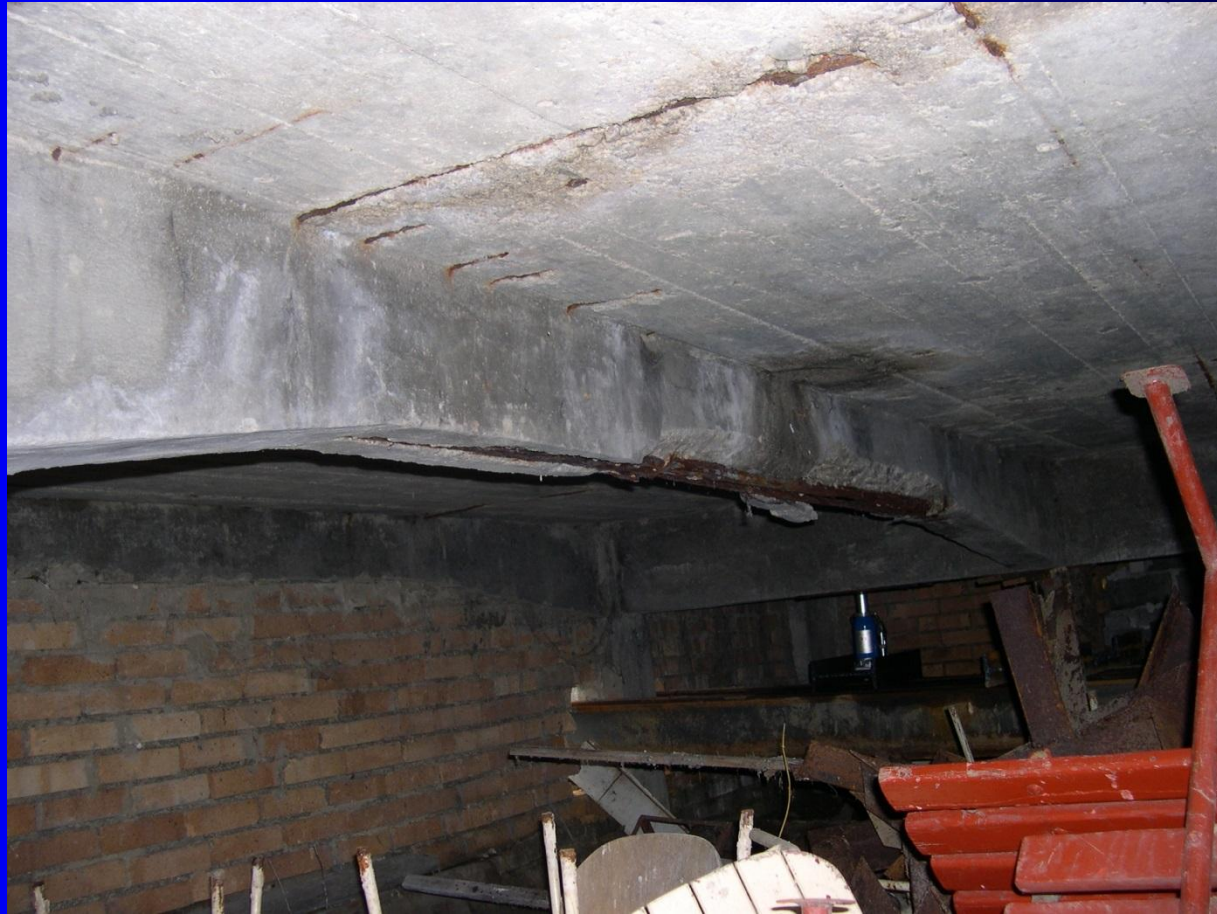
# Celkový pohled na průvlak

- Závěry z předběžné prohlídky:
  - K poklesu čelních základových patek došlo v souvislosti s rekonstrukcí kmenové stoky Palackého sady pomocí razícího štítu v důsledku poklesu podloží.
  - Další poruchy nosných konstrukcí nemají souvislost s rekonstrukcí stoky.
  - K poruchám železobetonových konstrukcí došlo vlivem působení vlhkosti v uzavřeného prostoru pod železobetonovou deskou

- Na základě předběžné prohlídky je navrženo provizorní přemístění dřevěné konstrukce pavilonu a demolice existující železobetonové konstrukce včetně založení. Po dokončení rekonstrukce kmenové stoky bude provedena nová železobetonová konstrukce navržená dle platných norem.
- Návrh této konstrukce bude součástí samostatné projektové dokumentace. Po provedení navržené železobetonové konstrukce bude původní dřevěná konstrukce osazena a kotvena k této konstrukci
